INSTITUT FÜR BAUFORSCHUNG AACHEN

Prüfbericht M 807

Prüfung eines Injektionsstoffes nach
WTA-Merkblatt 4-4-04/D

M 807
vom 18.05.2006

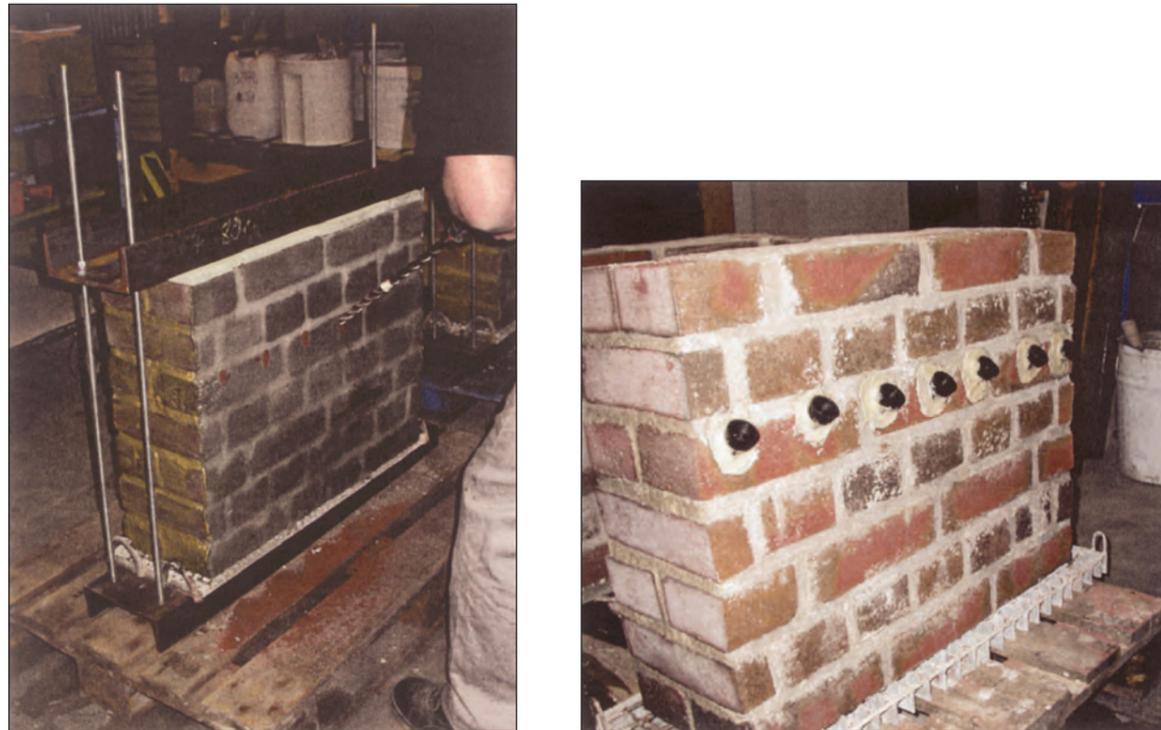
Bild 1: Vorbereitung der Mauerwerke 1 und 2

Im Anschluss wurden die Mauern unmittelbar vor der Injektion dreiseitig mit Epoxidharz dampfdicht versiegelt. Unmittelbar vor der Injektion wurden Bohrlöcher mit einem Durchmesser von 10 mm in einem Winkel von 45° in die Mauerwerke 1 und 2 eingebracht. Die Bohrlöcher wurden einreihig in die dritte Ziegelreihe von oben gesetzt. Der Abstand der Bohrlöcher betrug etwa 11 cm, die Tiefe etwa 25 cm. Damit die Mauerwerke infolge der durch die Bohrung ausgelösten Erschütterung keine Gefügebrauch innerhalb der Fugen erfuhren, wurden die Mauerwerke vorher verspannt. Bild 1 links zeigt den Bohrvorgang während Bild 1 rechts einen Eindruck über die Lage der Bohrlöcher vermittelt. Das Bohrmehl wurde nach den Bohrungen mit Druckluft ausgeblasen.

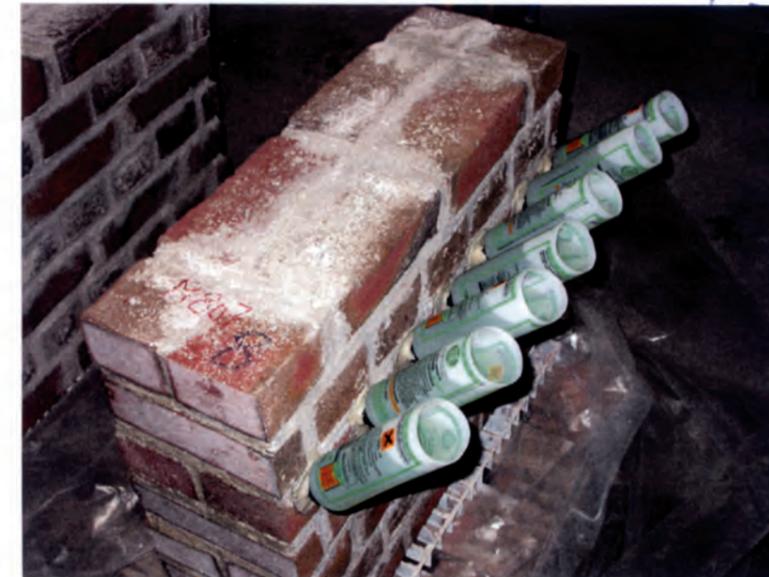
Bild B1: Durchführung der Mauerwerksinjektion mittels druckloser Injektion

Die Injektion der Probekörper (Mauer 1 und Mauer 2) erfolgte unter Beaufsichtigung eines autorisierten Vertreters der Prüfstelle durch zwei Mitarbeiter des ibac in den instituts-eigenen Laborräumen. Die Injektion erfolgte bei 23 °C und 50 % relativer Luftfeuchte mittels vom AG bereitgestellten Injektionskartuschen mit integrierten Tüllen, die in die Bohrlöcher gesteckt und anschließend mit einer dauerelastischen Dichtungsmasse abgedichtet wurden.

Es wurden pro Bohrloch 500 ml Injektionsstoff appliziert. Bei sieben Bohrlöchern je Mauer ergibt dies eine Gesamtmenge an appliziertem Injektionsstoff pro Mauer von 3500 ml. Der Verlust durch austretenden Injektionsstoff wird auf etwa 10 bis 20 % geschätzt. Bild B1, Seite B1, zeigt die gefüllten Injektionskartuschen an einer der beiden zu injizierenden Mauern.

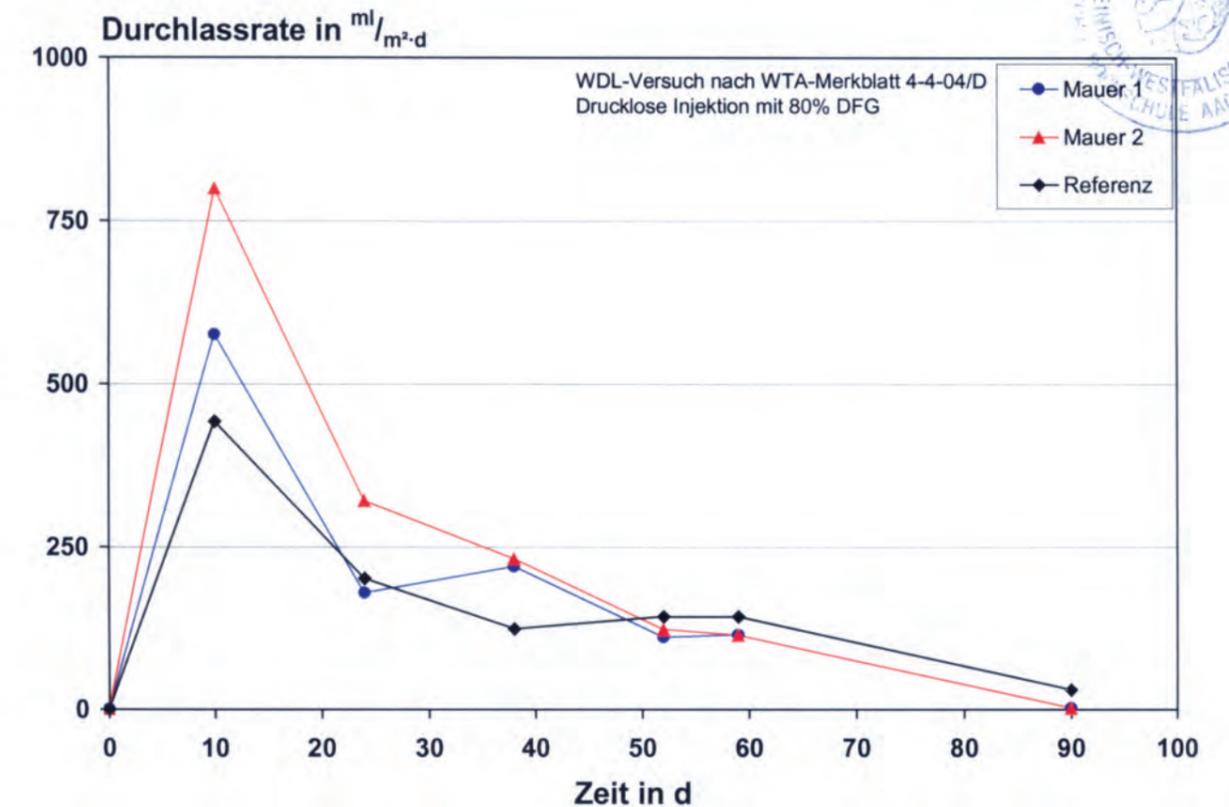
Bild B2: Wirksamkeitsprüfung an den Mauerwerken 1 und 2

Bild B2, Seite B1, zeigt die Entwicklung der Durchlassraten über die Zeit während der Wirksamkeitsprüfung. Entsprechend des WTA-Merkblatts 4-4-04/D wurden nach der Wirksamkeitsprüfung von einem injizierten Mauerwerk aus der Mitte der zweiten Steinreihe von oben Ziegel- und Mörtelproben entnommen. An diesen Proben wurde mittels der DARR-Methode der Feuchtegehalt ermittelt. Die Ergebnisse sind in Tabelle A1, Seite A1, wiedergegeben.

Entsprechend Bild B2, Seite B1, sowie Tabelle A2, Seite A1, erfüllt das Produkt VEINAL[®] VSS 1-90 die Anforderungen gemäß WTA-Merkblatt 4-4-04/D „Mauerwerksinjektion gegen kapillare Feuchtigkeit“. Die Wirksamkeit für den untersuchten Injektionsstoff wurde nach druckloser Injektion an zwei standardisierten Mauerwerksprobekörpern für einen Durchfeuchtungsgrad von 80 % ± 5 % nachgewiesen.
